BOSCH
Aquecedores a gás

Informativo técnico – N° 48 – Bomba de calor Tratamento de superfície nas grades da bomba de calor

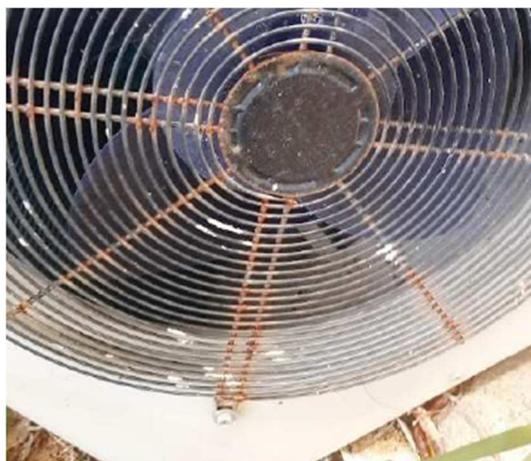
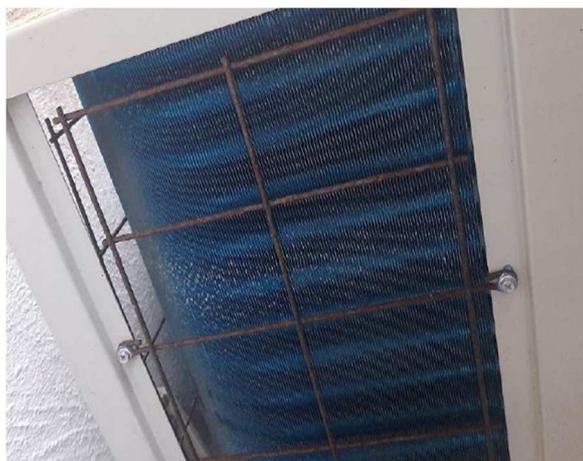
Antes de realizar a instalação das bombas de calor, deve-se verificar o local mais apropriado e que contribua para o seu bom funcionamento e preservação. Existem certas regiões que mesmo em local adequado a bomba de calor pode sofrer por ação do tempo, a exemplo das regiões litorâneas onde a maresia (*concentração de sal no ar*) pode acelerar o processo de oxidação de alguns componentes, diminuindo a vida útil dessas peças.

Para obter maior durabilidade nos equipamentos instalados próximos ou a beira mar, indicamos que seja realizado o processo de galvanização a frio nas partes mais sensíveis a ação da corrosão pela maresia.
